el terremoto de tocopilla

LOS TERREMOTOS EN CHILE, ¿SON UNA CONTINGENCIA? EN TOCOPILLA HUBO UN TEMBLOR FUERTE.

¿POR QUE SE PRODUJO TANTO DAÑO?

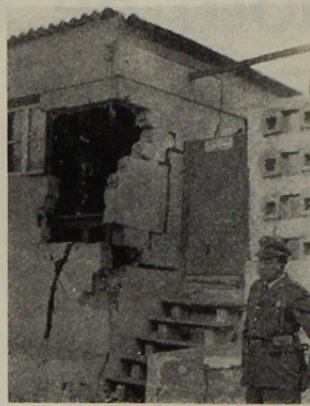
3 Población Sotomayor. Los muros estructurales de bloques estallaron. Los sobrecimientos sin refuerzos, no fueron capaces de contener la presión de los rellenos. (Foto G. Pueller).

La Población Sotomayor de Tocopilla, que ya mencionamos, fué construída sobre un relleno artificial no compactado (antiguo basural). Este relleno seguía además la pendiente del faldeo, por lo que el trazado de las calles determinó terrazas que significaron sobrecimientos de hasta 70 cm. de altura sin armar. Por otra parte los cimientos tenían una altura promedio de 120 cm., no alcanzando terreno firme pues, como se comprobó a posteriori por los pozos de reconocimiento practicados, la altura del relleno era superior a los 300 cms. (Fotos 1. 3. 4). Esta es sin lugar a dudas, una de las razones de la destrucción masiva de esta población Corvi de 36 viviendas, la que tuvo que ser demolida en su totalidad, exceptuando el núcleo higiénico que se piensa aprovechar como caseta sanitaria para una vivienda provisoria. (Ver AUCA N.º 5 pág. 46). Pero no es ésta la única causa de destrucción. La población Amengual también de Corvi construída el 64, en terrenos de aparente mayor resistencia, sufrió daños de gran consideración que deben ser atribuidos parcialmente al uso del bloque de cemento y a la mala construcción de las albañilerías. (foto 5).

Parecen ser éstas las razones más evidentes de la destrucción en los edificios en altura. Es cierto que la ausencia de barras de fierro de refuerzo acentuaron esta debilidad (en el Liceo estaban proyectadas y no se colocaron) pero parece ser ya claro que el empleo de bloques de cemento para albañilerías estructurales no es recomendable, sin que se verifiquen previamente las causas que originan fracasos tan reiterados. (Fotos 1, 3, 4, 5, 9 y 10).

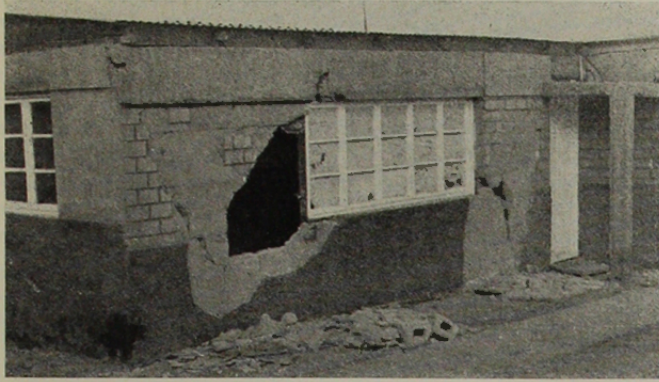
5 Población Santiago Amengual. Como éste, muchos paños de albañilería de bloques se destruyeron.

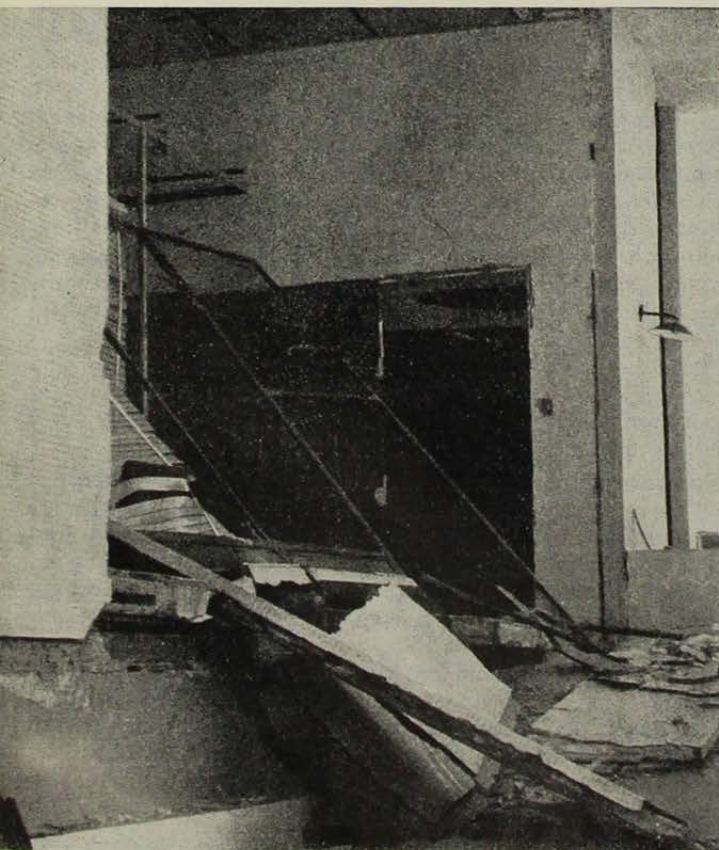
6 Edificio de la Compañía de Teléfonos. El ventanal fue arrancado de su sitio, por deficiencias de anclaje. El antepecho se derrumbó por no existir una solución de unión con el resto de los muros. El limpio corte así lo demuestra. (Foto arqto. E. Orellana).

La inexperiencia muestra sus huellas en forma brutal con los sismos. Lo que parecía sólido, no lo era y sólo por descuido ignorante. Patas de anclaje olvidadas, elementos no estructurales como antepechos, mal afianzados, etc. (foto 6. También ver Auca 5 pág. 45).
