RESTAURACION DEL CENTRO CEREMONIAL DE ORONGO – ISLA DE PASCUA

Texto : Antropólogo Claudio Cristino Ferrando *

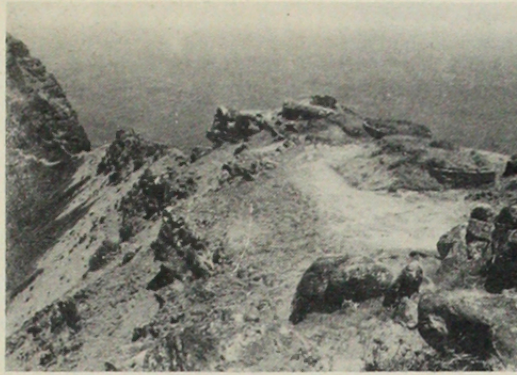
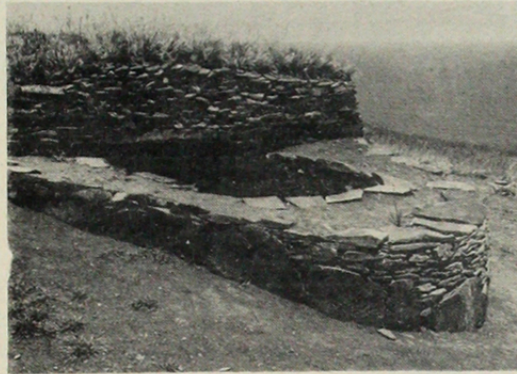
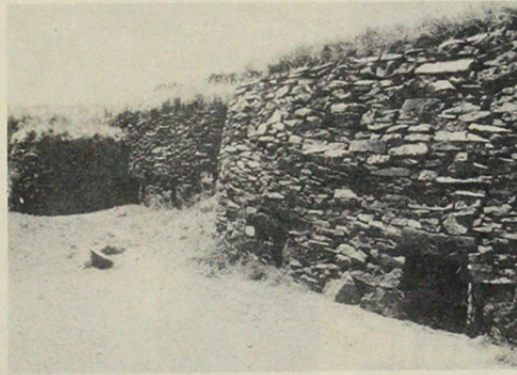
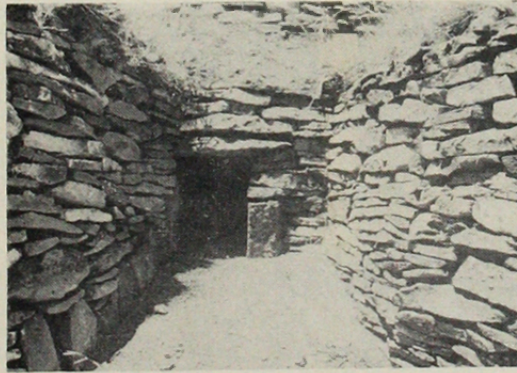
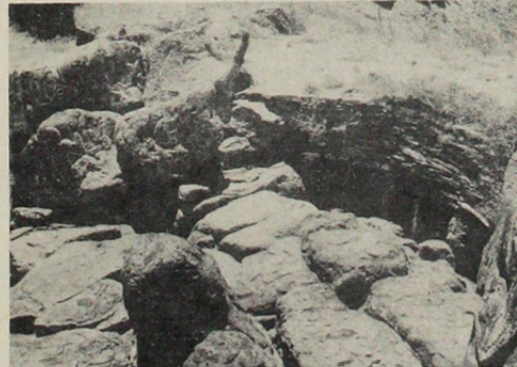
Vistas de las casas de Orongo antes y después de su restauración.

La restauración era necesaria y esto implicaba —dado el estado general— un completo reensamblaje de partes, pudiendo dejar muy pocas estructuras como ruinas. Más aún, la investigación presentó una variedad de problemas de los cuales la interpretación de los restos arquitectónicos fue sólo una. La política establecida fue la de llevar a cabo —como fase de restauración— sólo el despeje, interpretación y reensamblaje de los restos arquitectónicos post-ocupación y no entrar en la investigación de otro tipo de problemas arqueológicos, hasta que todas las superficies de ocupación, tanto interiores como exteriores, fueran accesibles. La forma básica de las viviendas era una larga y angosta elipse, con un bajo pasillo lateral de entrada y un interior alargado y abovedado. Las casas están orientadas hacia los islotes al pie del acantilado, relacionado con el culto, ordenadas en una irregular media elipse en serie de estructuras continuas adaptadas al lado más elevado del terreno. El material empleado en su construcción eran lajas planas, prismáticas de basalto.
